สรุปการลงพื้นที่เพื่อติดตั้งและปรับปรุงระบบโทรมาตรต้นทุนต่ำ  
โครงการส่งน้ำและบำรุงรักษาสามชุก  
ระหว่างวันที่ 23-24 มกราคม 2555  
ณ โครงการส่งน้ำและบำรุงรักษาสามชุก อำเภอสามชุก จังหวัดสุพรรณบุรี

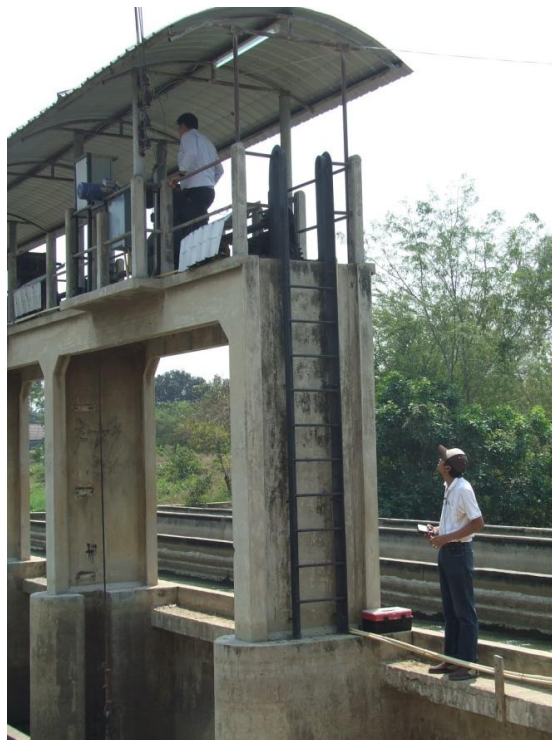
จากการตรวจสอบอุปกรณ์โทรมาตรภาคสนาม ณ ประตุน้ำดันสน พบว่าสลิงที่เชื่อมต่อกับ Sensor โดยลูกลอยและตุ้มถ่วงเพื่อวัดระดับน้ำด้านเหนือน้ำและท้ายน้ำมีความยาวเกินไป ทำให้เมื่อระดับน้ำอยู่สูง ตุ้มถ่วงจะตกถึงพื้นทำให้สลิงตรึงจนงานของ Sensor จึงต้องตัดสายสลิงดังกล่าวให้สั้นลงพอดีกับระดับน้ำสูงสุด นอกจากนี้บ่อน้ำดันน้ำด้านเหนือน้ำมีการเอียง แต่จากการ ตรวจสอบพบว่าลูกลอยและตุ้มถ่วงไม่ติดด้านข้างของบ่อน้ำนี้ และยังสามารถใช้เป็นปกติ

ภาพที่ 1 การตรวจสอบ RTU และอุปกรณ์เชื่อมต่อบริเวณประตุน้ำดันสน

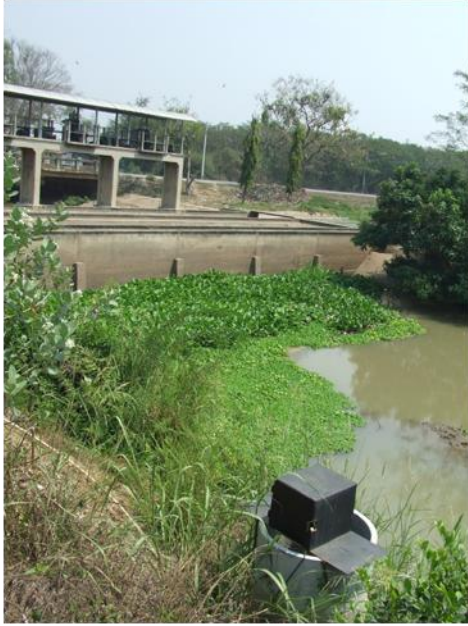
(ก) บ่อน้ำนิ่งด้านเหนืออาคาร

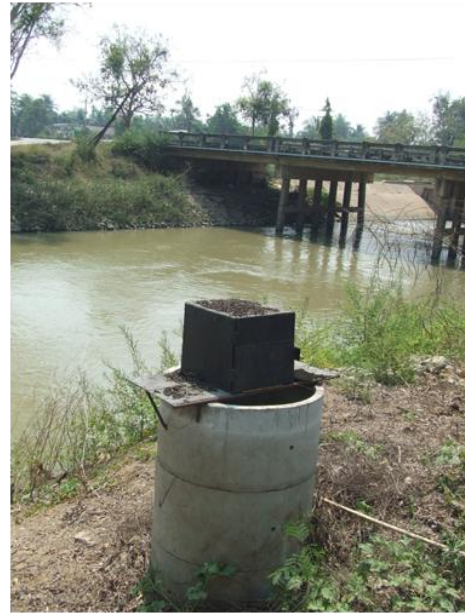
(ข) บ่อน้ำนิ่งด้านท้ายอาคาร

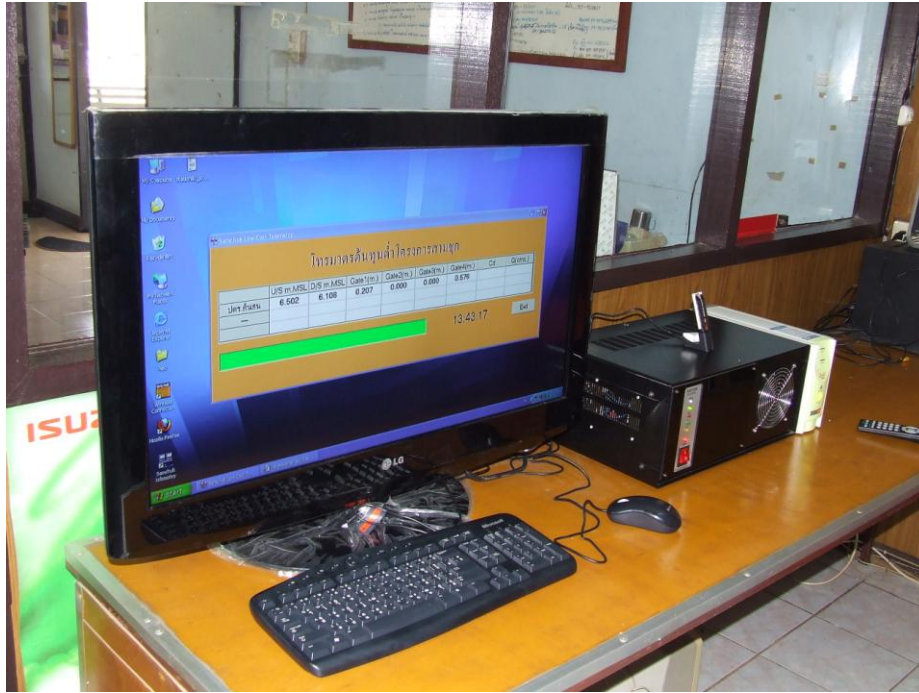
เมื่อติดตั้งอุปกรณ์แม่ข่าย (Master station) ณ ฝ่ายส่งน้ำและบำรุงรักษาที่ 1 ซึ่งได้รับความร่วมมือ เป็นอย่างดีจาก ผอ.คบ., ผจก. ,ผวศ. ,ผคก. ,ผสบ.คบ. 1 สามชุก ข้าราชการและเจ้าหน้าที่ของโครงการฯ ทุก ท่าน ซึ่งคณะผู้วิจัยขอขอบพระคุณมา ณ โอกาสนี้ พบว่าอุปกรณ์แม่ข่ายไม่สามารถเรียกข้อมูลจากสถานี ภาคสนาม (RTU) ได้ จึงทำการตรวจสอบอุปกรณ์แม่ข่ายอีกครั้งพบว่าใช้งานได้เป็นปกติ จากนั้นจึงสันนิษฐาน ว่าสายสัญญาณน่าจะขาดหรือชำรุดในช่วงประมาณ 750 เมตร จึงเขียนโปรแกรมให้ทำการเรียก ข้อมูลจาก RTU ทุกๆ 5 วินาที และใช้หูฟังแรมเสียบไปตามสายสัญญาณที่ละช่วงเสาไฟ เพื่อหาจุดที่ขาด จากการ ตรวจสอบพบว่าสายสัญญาณขาดไป 4 ช่วงเสาไฟ คิดเป็นความยาว 100 เมตร และมีสายสัญญาณที่ชำรุด เป็นช่วงๆ หลา ยจุด จึงดำเนินการต่อและซ่อมแซมจนอุปกรณ์แม่ข่ายสามารถเรียกข้อมูลจากอุปกรณ์ ภาคสนามได้เป็นปกติ ขั้นตอนของการตรวจสอบและซ่อมแซมสายสัญญาณใช้เวลานานและมีความเสี่ยงมาก ต้องดำเนินการด้วยความระมัดระวังดังภาพที่ 1

ภาพที่ 3 อุปกรณ์แม่ข่ายและอุปกรณ์ประกอบ

จากนั้นดำเนินการปรับปรุงโปรแกรมให้มีความสามารถในการส่งข้อมูลการตรวจวัดปริมาณน้ำขึ้นอินเทอร์เน็ต เนื่องจากการสอบถามเจ้าหน้าที่พบว่าที่ ฝ่ายส่งน้ำและบำรุงรักษาที่ 1 มีการติดตั้งอินเทอร์เน็ตได้ประมาณ 1 เดือนแล้ว จึงมอบหมายให้ทีมงานซื้อ Wireless USB และติดตั้งให้อุปกรณ์แม่ข่ายเชื่อมต่อกับอินเทอร์เน็ตได้ แสดงดังภาพที่ 3 ดังนั้นผู้ใช้งานทั่วไปจึงสามารถดูข้อมูลน้ำไหลผ่านประตูระบายน้ำ ตันสน ได้จากทั่วโลก

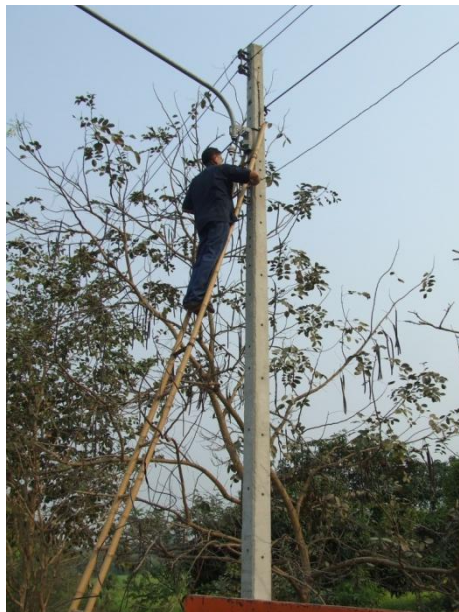
ภาพที่ 4 การตรวจสอบสายสัญญาณซึ่งเดินไปตามแนวเสาไฟ

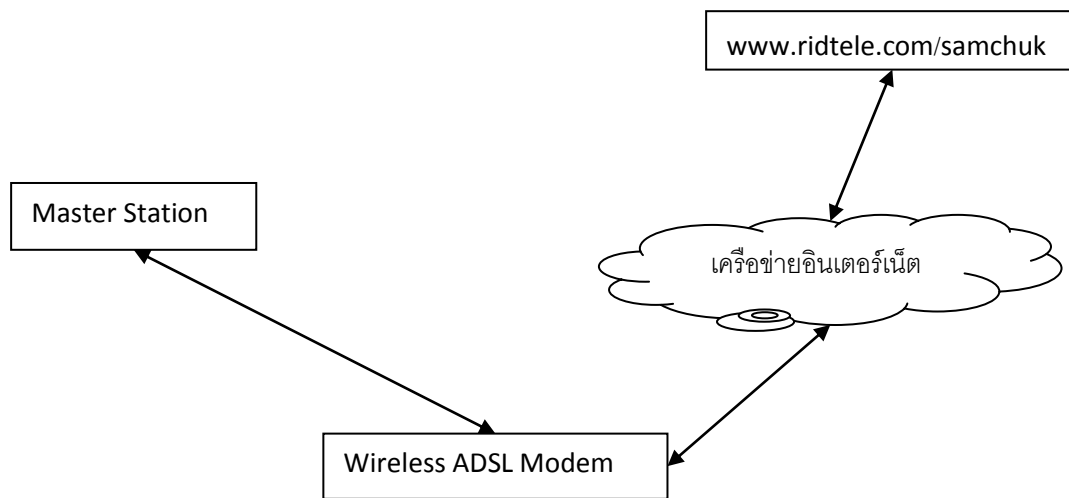
ภาพที่ 5 การเชื่อมโยงข้อมูลโทรมาตรกับระบบอินเทอร์เน็ต

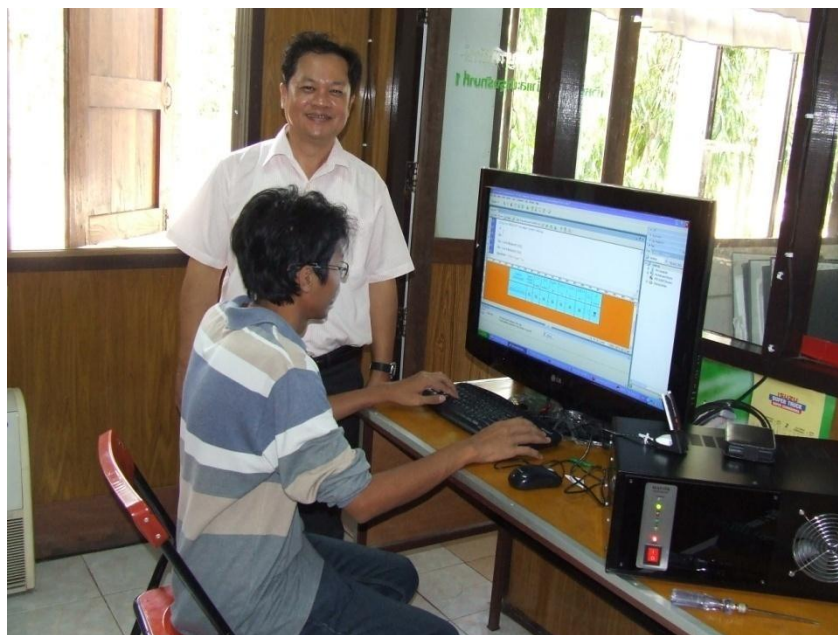
ภาพที่ 6 ทีมงานอยู่ระหว่างการปรับปรุงโปรแกรมและตรวจสอบสายสัญญาณ

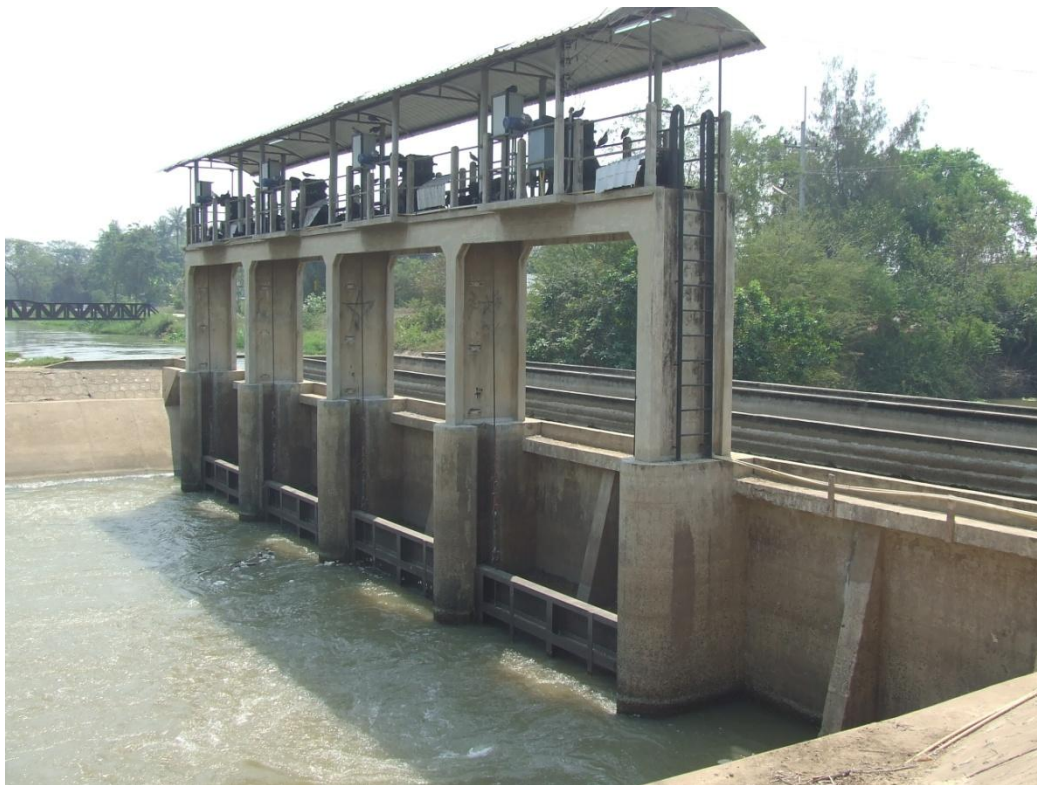
ภาพที่ 8 ประตุน้ำตันสน

1. ประตุน้ำต้นสน มีบานตรง ขนาดกว้าง 4 เมตรสูง 2 เมตร  
อัตราการใช้สูงสุด 53 ลบ.ม.ต่อวินาที  
ตำแหน่งพิกัดระบบ WGS84 47P 0616548E 1632753N  
บ่อน้ำฝั่งด้านเหนือน้ำพิกัดตำแหน่งพิกัดระบบ WGS84 47P 0616535E 1632695N  
บ่อน้ำฝั่งด้านท้ายน้ำพิกัดตำแหน่งพิกัดระบบ WGS84 47P 0616595E 1632753N
