สรุปการลงพื้นที่เพื่อติดตั้งและปรับปรุงระบบโทรมาตรต้นทุนต่ำ  
โครงการส่งน้ำและบำรุงรักษาสามชุก  
ระหว่างวันที่ 23-24 มกราคม 2555  
ณ โครงการส่งน้ำและบำรุงรักษาสามชุก อำเภอสามชุก จังหวัดสุพรรณบุรี

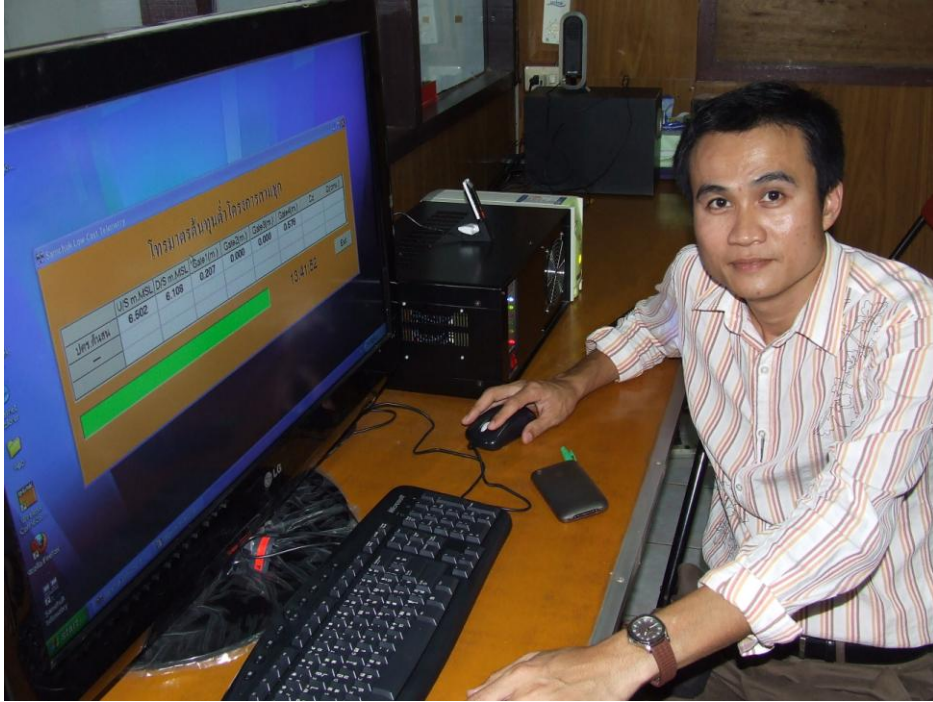
ภาพที่ 7 ฟจน.คบ.สามชุก กำลังฝึกใช้งานโทรมาตร

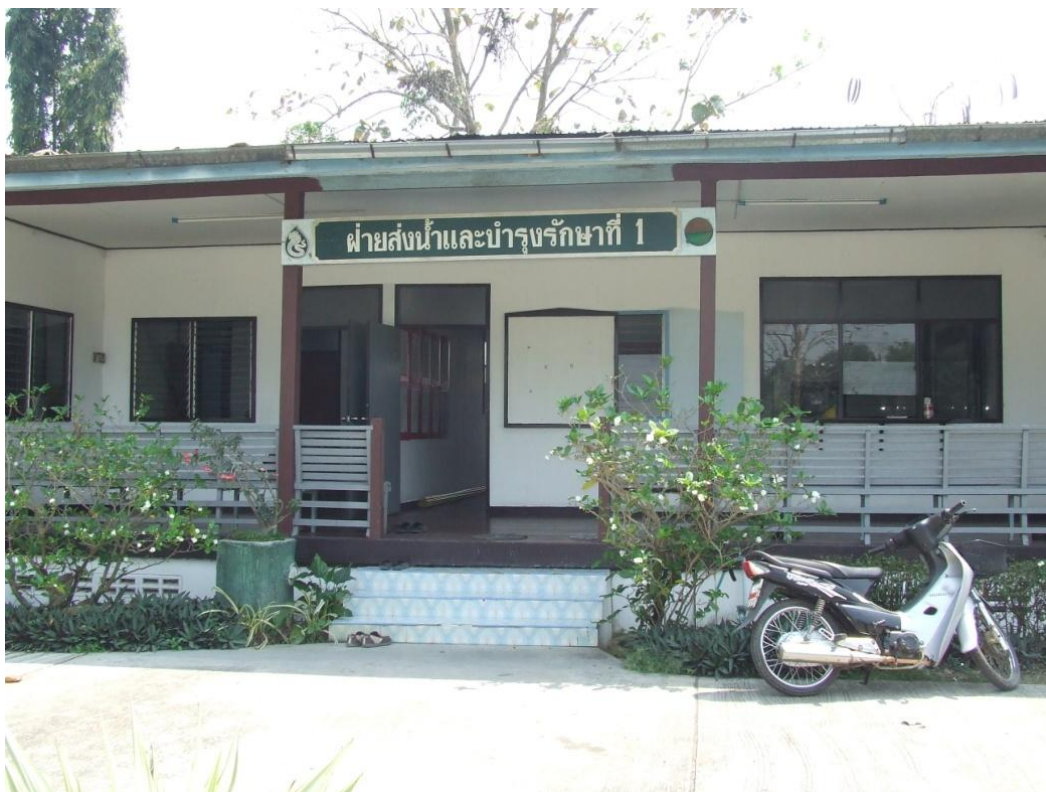
ภาพที่ 9 ฝ่ายส่งน้ำและบำรุงรักษาที่ 1

2. ฝ่ายส่งน้ำและบำรุงรักษาที่ 1  
พิกัดตำแหน่งพิกัดระบบ WGS84 47P 0616517E 1633330N

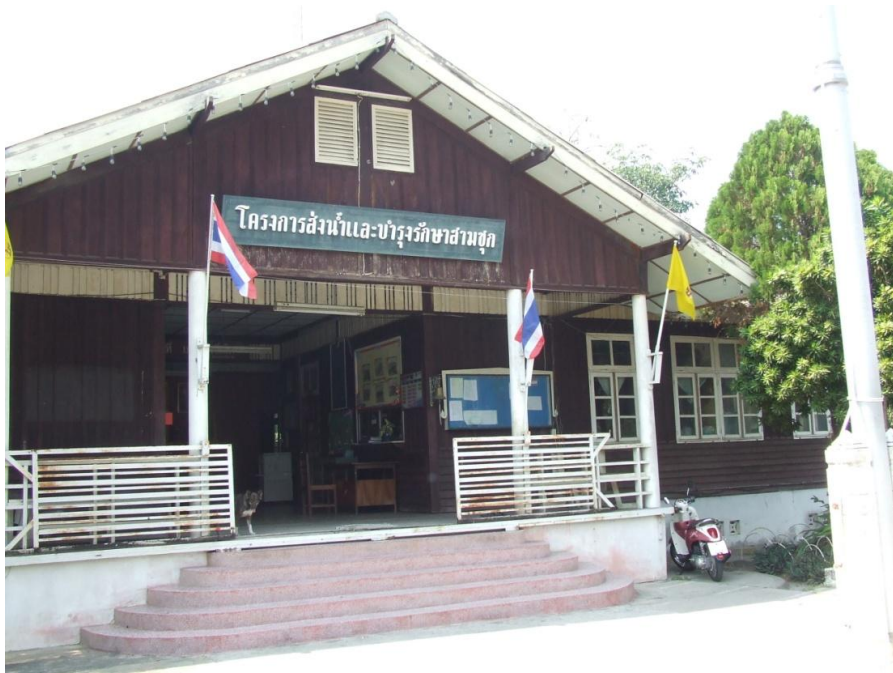
ภาพที่ 10 โครงการส่งน้ำและบำรุงรักษาสามชุก

3. โครงการส่งน้ำและบำรุงรักษาสามชุก  
พิกัดตำแหน่งพิกัดระบบ WGS84 47P 0617125E 1633278N
